Éléments inscrits au titre du PLU

1-3 avenue du 4 septembre**43 rue Anatole France****Période historique**

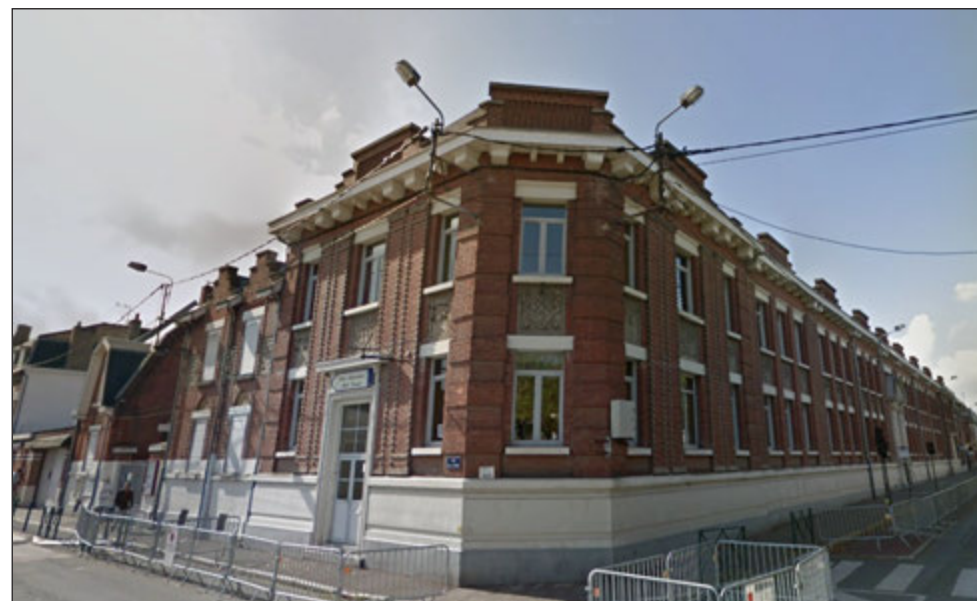
Photographie de l'édifice. Source : Google StreetView

Le bâtiment présente un plan en L à pan coupé se développant sur un grand nombre de travées le long de l'avenue du 4 septembre et de la rue Anatole France.

Édifice typique des écoles de la III^e République. Très longue séquence sur l'avenue du 4 Septembre et retour en angle coupé sur la rue Anatole France. Façades en briques d'argile avec soubassement mouluré en béton peint en blanc, rythmées par des bossages et pilastres jumelés en briques d'argile. Appuis et linteaux de baies en béton peint en blanc. Tables à motifs géométriques et décors des pilastres en briques silico-calcaires. Entrée monumentale sur l'avenue avec colonnes supportant un fronton cintré orné de sculptures traditionnelles des édifices républicains (allégorie du savoir, motifs végétaux, coq). Corniche à gros modillons peinte en blanc. Toiture couverte d'ardoise avec frontons ou pignons débordant à redans et tables en briques d'argile.

Il s'agira de préserver et de restaurer prioritairement les éléments décrits dans les *Caractéristiques architecturales notables* ci-dessus.

Pour les éléments plus généraux ou plus précis ainsi que pour les modalités d'intervention sur le bâtiment, se référer au *Cahier des recommandations architecturales et paysagères*, fiche A7.

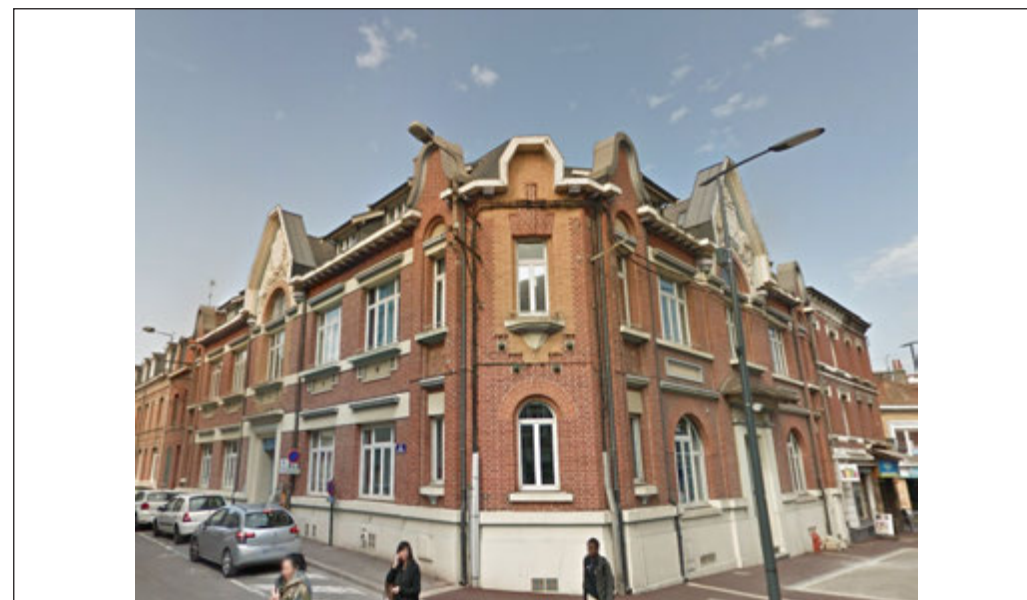
Photographie de l'édifice. Source : Google StreetView

Le bâtiment présente un plan en L à pan coupé se développant sur un grand nombre de travées le long de la rue Bayard et de la rue René Lanoy.

Ancien Bureau de la Bienfaisance de Lens, érigé en 1926. Immeuble d'angle régionaliste avec façade de briques d'argile. Entrée principale surmontée d'un fronton rectangulaire mouluré coiffé d'une toiture à croupes. Bandeaux, appuis, tables et frontons en béton moulurés et peints. Tables à motifs géométriques de briques d'argile. Menuiseries reprenant le dessin d'origine. Pignons débordants nus ou accueillant de riches bas-reliefs indiquant l'ancienne destination de l'immeuble. Corniche de bois. Toiture couverte d'ardoise et percée de chiens assis.

Il s'agira de préserver et de restaurer prioritairement les éléments décrits dans les *Caractéristiques architecturales notables* ci-dessus.

Pour les éléments plus généraux ou plus précis ainsi que pour les modalités d'intervention sur le bâtiment, se référer au *Cahier des recommandations architecturales et paysagères*, fiche A2.

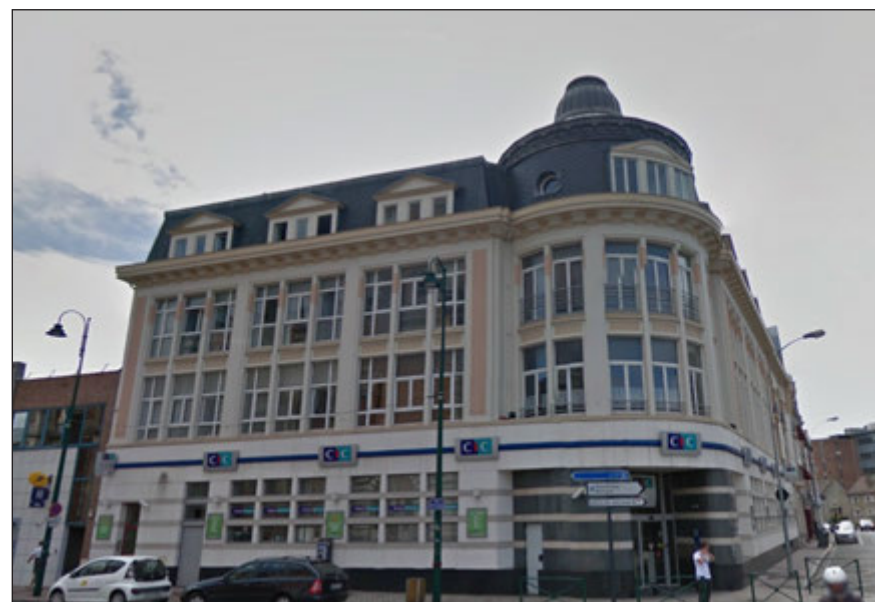
Photographie de l'édifice. Source : Google StreetView

Le bâtiment présente un plan en L à angle arrondi se développant sur un grand nombre de travées le long de la rue Berthelot et Maurice de Sizeranne.

Immeuble d'angle Art Déco avec façade en béton enduit percée de larges baies. Angle avec entrée principale traité en tour circulaire. Décors de tables, cannelures et frises moulurées peintes. Garde-corps en ferronnerie à motif végétaux. Pignon débordant sur la rue Berthelot. Corniche saillante à modillons. Toiture couverte d'ardoise et percée de lucarnes à frontons triangulaires ou d'oculi.

Il s'agira de préserver et de restaurer prioritairement les éléments décrits dans les *Caractéristiques architecturales notables* ci-dessus.

Pour les éléments plus généraux ou plus précis ainsi que pour les modalités d'intervention sur le bâtiment, se référer au *Cahier des recommandations architecturales et paysagères*, fiche A3.

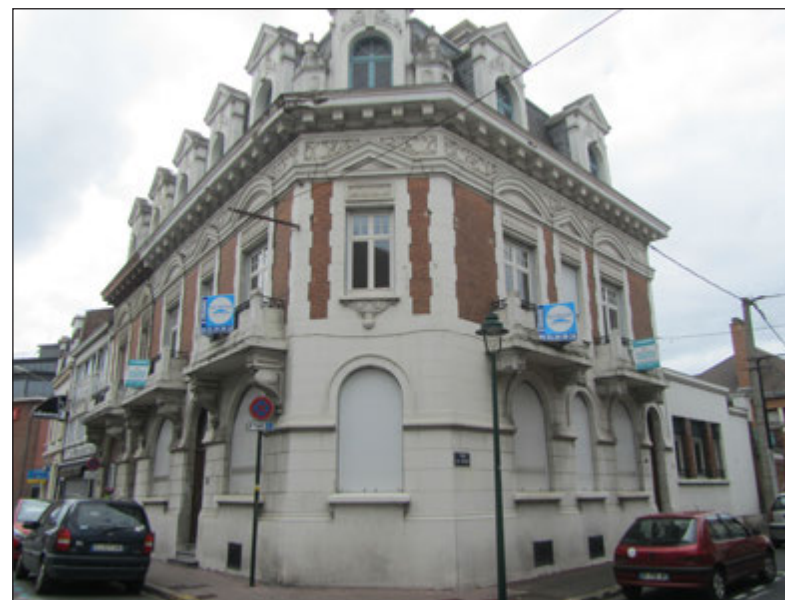
Photographie de l'édifice. Source : GRAHAL

Le bâtiment présente un plan en L à pan coupé se développant sur un grand nombre de travées le long des rues Berthelot et du Havre.

Immeuble éclectique d'architecture néo-Louis XIII en béton enduit et briques d'argile. Baies du rez-de-chaussée avec arcs en plein cintre. Rez-de-chaussée figurant un gros appareillage. Menuiseries d'origine. Porte avec imposte en ferronnerie ouvragée. Balcons moulurés reposant sur consoles à volutes, avec garde-corps en ferronnerie de style Art Déco. Angles et chambranles ornés de chainage harpés. Baies de l'étage carré surmontée de tables moulurées et de frontons triangulaires et cintrés alternés. Frise moulurée. Corniche de bois à modillons saillants. Toiture couverte d'ardoise et percée de lucarnes à frontons triangulaires ornés. Pan coupé surmonté de petits pot-à-feu.

Il s'agira de préserver et de restaurer prioritairement les éléments décrits dans les *Caractéristiques architecturales notables* ci-dessus.

Pour les éléments plus généraux ou plus précis ainsi que pour les modalités d'intervention sur le bâtiment, se référer au *Cahier des recommandations architecturales et paysagères*, fiche A3.

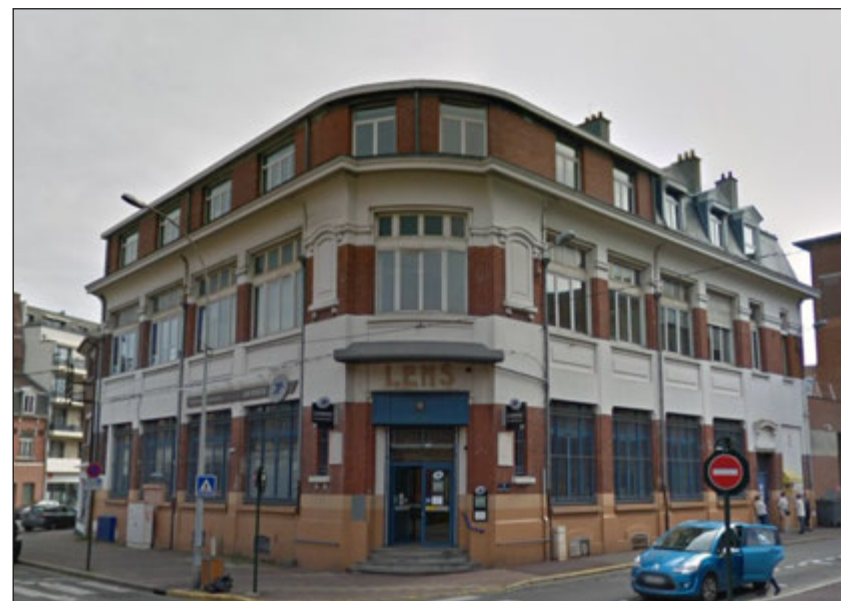
Photographie de l'édifice. Source : Google StreetView

Le bâtiment présente un plan en L à angle arrondi se développant sur un grand nombre de travées le long des rues Berthelot et du Havre.

Poste de Lens. Immeuble régionaliste avec façades en briques d'argile et béton peint en blanc. Immeuble à angle arrondi élevé d'un rez-de-chaussée, d'un étage carré et d'un étage de comble. Entrée principale dans l'angle avec nom de la ville en fronton. Larges baies barlongues avec menuiseries à ouvrants et dormants peintes en blanc. Bandeaux, frises, tables et corniche saillante en béton mouluré et peint en blanc. Étage de comble rue Morse Braille couvert d'ardoise et percé de lucarnes.

Il s'agira de préserver et de restaurer prioritairement les éléments décrits dans les *Caractéristiques architecturales notables* ci-dessus.

Pour les éléments plus généraux ou plus précis ainsi que pour les modalités d'intervention sur le bâtiment, se référer au *Cahier des recommandations architecturales et paysagères*, fiche A2.

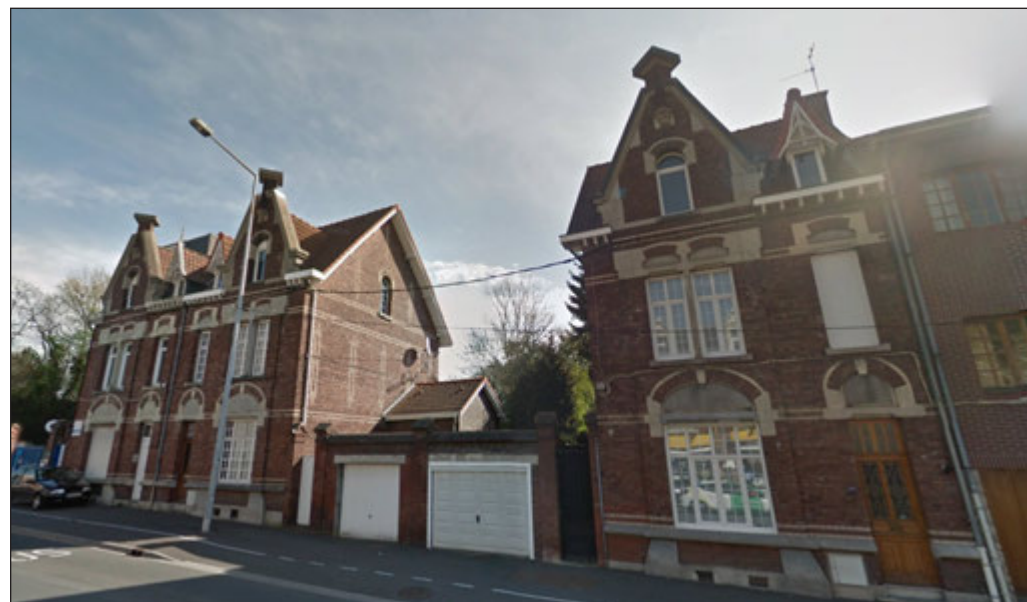
Photographie de l'édifice. Source : Google StreetView

Séquence de trois demeures dont deux jumelées placées perpendiculairement le long de la voie avec garages accolés.

Séquence de trois demeures de la compagnie des Mines de Lens avec façades en briques d'argile. Clefs de voûte, sommiers et appuis en béton peint en blanc. Bandeaux et décors géométriques typique de l'architecture minière en briques silico-calcaires. Pignons débordants couronnés d'une cheminée. Corniches de bois peintes en blanc. Toitures couvertes de tuiles d'argile et percée de lucarnes.

Il s'agira de préserver et de restaurer prioritairement les éléments décrits dans les *Caractéristiques architecturales notables* ci-dessus.

Pour les éléments plus généraux ou plus précis ainsi que pour les modalités d'intervention sur le bâtiment, se référer au *Cahier des recommandations architecturales et paysagères*, fiche A5.

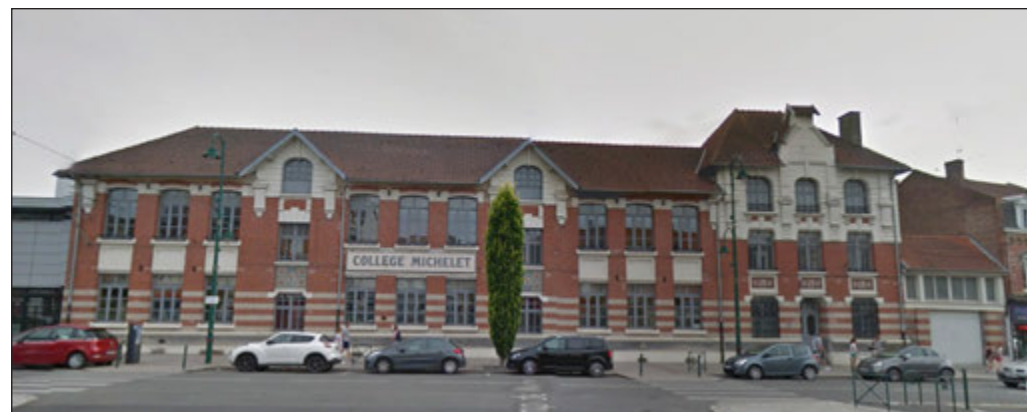
Photographie de l'édifice. Source : Google StreetView

Erigés lors de la première Reconstruction, les bâtiments anciens du collège Michelet (ancienne école Campan) se développent sur 14 travées le long du boulevard Basly et 14 sur la rue Romuald Pruvost, juxtées de garages probablement construit lors de la Seconde Reconstruction.

De style institutionnel et régionaliste, l'édifice présente une façade de briques de différentes natures. Son soubassement percé de soupiraux est constitué de briques peintes en blanc et bleu. Son élévation est faite de briques d'argile et de bandeaux de briques silico-calcaires. Les travées n° 4 et 8 présentent un pignon débordant reposant sur des consoles en volutes. Les travées n° 12 à 14 correspondent quant à elles à un pavillon accueillant l'entrée principale. Les parties supérieures de ces travées sont traitées en bossage à refend. Les baies accueillent des appuis et linteaux en béton peint en blanc ou des arcs de briques d'argile ou peintes en blanc alternées. Les baies sont liées verticalement par des tables peintes en blanc, à l'exception des travées avec un pignon débordant, où prend place un décors de mosaïques à motifs géométriques figurant au centre le monogramme VL (pour Ville de Lens) cantonné, sur le pavillon d'entrée, par le blason de la cité. Menuiseries reprenant leur dessin d'origine. Garde-corps et impostes en ferronnerie à motifs géométriques.

Il s'agira de préserver et de restaurer prioritairement les éléments décrits dans les *Caractéristiques architecturales notables* ci-dessus.

Pour les éléments plus généraux ou plus précis ainsi que pour les modalités d'intervention sur le bâtiment, se référer au *Cahier des recommandations architecturales et paysagères*, fiche A7.

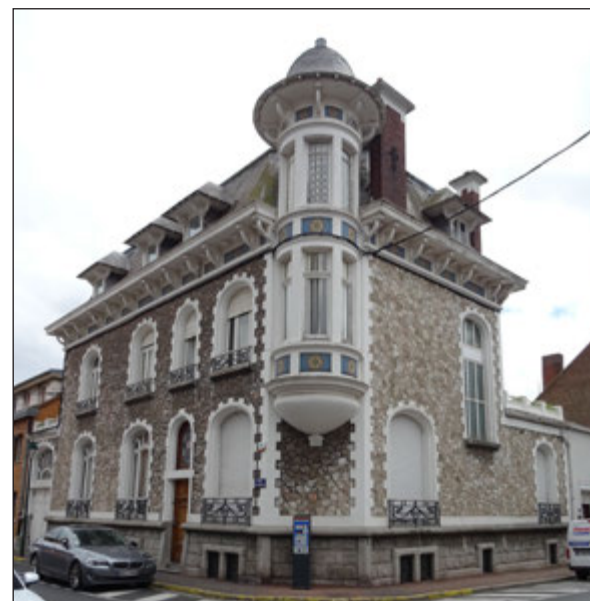
Photographie de l'édifice. Source : GRAHAL

Le bâtiment présente un plan en L à angle arrondi se développant sur un grand nombre de travées le long de la rue du Havre.

Demeure d'angle éclectique avec garage accolé. Soubassement en pierre de taille avec soupiraux fermés par grilles en fer forgé. Élévation de pierre meulière percée de baies à arc surbaissé. Entrée principale surmontée d'un imposte en bois et verre de style Art Déco avec initiales du propriétaire. Entrée garage surmontée d'un grand imposte vitré. Chainages harpés aux angles et sur chambranles. Garde-corps des baies en ferronnerie de style Art Déco. Menuiseries reprenant le dessin d'origine. Angle à pan coupé accueillant une échauguette percée de bow-windows et ornée de tables de mosaïques. Frise de tables de mosaïque. Corniche de bois à modillons. Toiture couverte d'ardoise percée de lucarnes.

Il s'agira de préserver et de restaurer prioritairement les éléments décrits dans les *Caractéristiques architecturales notables* ci-dessus.

Pour les éléments plus généraux ou plus précis ainsi que pour les modalités d'intervention sur le bâtiment, se référer au *Cahier des recommandations architecturales et paysagères*, fiche A3.

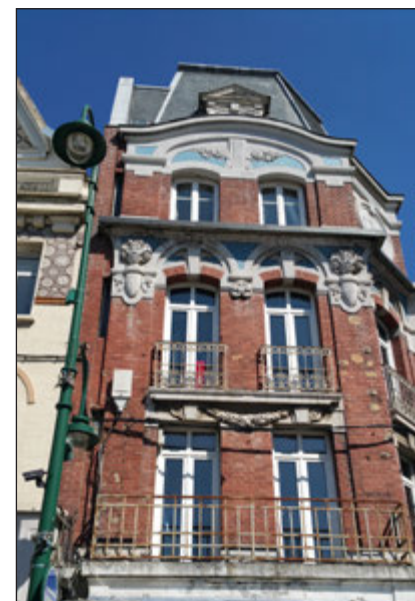
Photographie de l'édifice. Source : GRAHAL

Le bâtiment présente un plan en L à pan coupé à l'angle de la place Jean Jaurès et de la rue René Lanoy.

Immeuble d'angle régionaliste élevé d'un rez-de-chaussée, de deux étages carrés, d'un étage d'attique et d'un étage de comble. Façade en brique d'argile et béton peint. Baies liées deux à deux horizontalement par des appuis en béton soutenus par des clefs liées par des guirlandes. Garde-corps en ferronnerie à motifs géométriques. Moulures à motifs végétaux et pot à fleurs. Frises moulurées et peintes soutenant des corniches saillantes. Médaillons sur le pan coupé accueillant le monogramme du maître-d'ouvrage. Toiture couverte d'ardoise et percée de lucarnes à frontons cintrés ou triangulaires.

Il s'agira de préserver et de restaurer prioritairement les éléments décrits dans les *Caractéristiques architecturales notables* ci-dessus.

Pour les éléments plus généraux ou plus précis ainsi que pour les modalités d'intervention sur le bâtiment, se référer au *Cahier des recommandations architecturales et paysagères*, fiche A2.

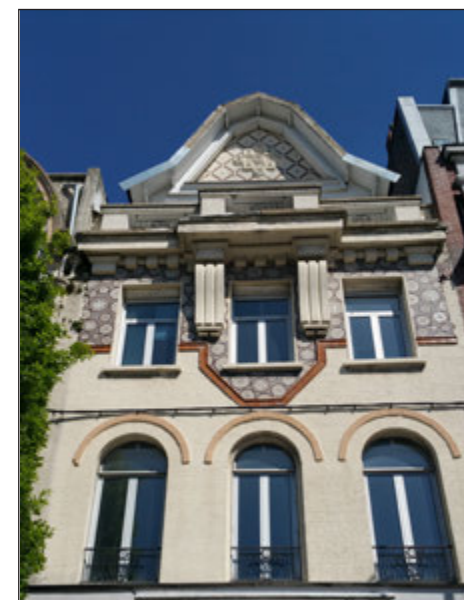
Photographie de l'édifice. Source : GRAHAL

Demeure sur la place Jean Jaurès, située en front d'une parcelle rectangulaire perpendiculaire à la voie.

Demeure Art déco élevée d'un rez-de-chaussée, de deux étages carrés et d'un étage d'attique. Façade en béton enduit. Garde-corps en ferronnerie à motifs géométriques typiques du style Art Déco. Décors de mosaïque à motifs de rosaces. Balcons soutenu par corniche à modillons et consoles en volutes. Pignon débordant.

Il s'agira de préserver et de restaurer prioritairement les éléments décrits dans les *Caractéristiques architecturales notables* ci-dessus.

Pour les éléments plus généraux ou plus précis ainsi que pour les modalités d'intervention sur le bâtiment, se référer au *Cahier des recommandations architecturales et paysagères*, fiche A3.

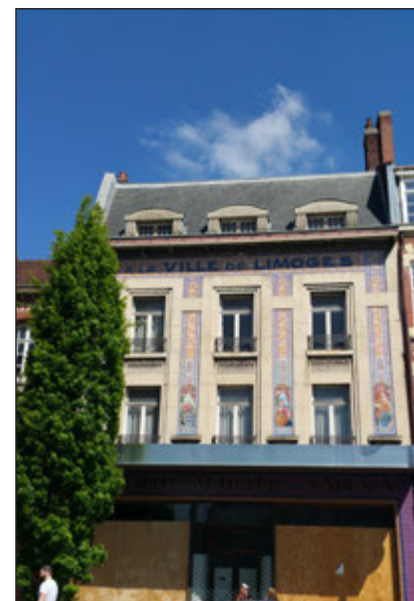
Photographie de l'édifice. Source : GRAHAL

Demeure sur la place Jean Jaures, située en front d'une parcelle rectangulaire perpendiculaire à la voie.

Demeure Art déco élevée d'un rez-de-chaussée, de deux étages carrés et d'un étage d'attique. Façade en béton enduit. Garde-corps en ferronnerie à motifs géométriques typiques du style Art Déco. Décors de céramiques à motifs floraux avec mention «A la ville de Limoges» en frise sous la corniche, nom de la boutique d'origine. Toiture couverte d'ardoise et percée de lucarnes à frontons cintrés soutenus par des pilastres cannelés.

Il s'agira de préserver et de restaurer prioritairement les éléments décrits dans les *Caractéristiques architecturales notables* ci-dessus.

Pour les éléments plus généraux ou plus précis ainsi que pour les modalités d'intervention sur le bâtiment, se référer au *Cahier des recommandations architecturales et paysagères*, fiche A3.

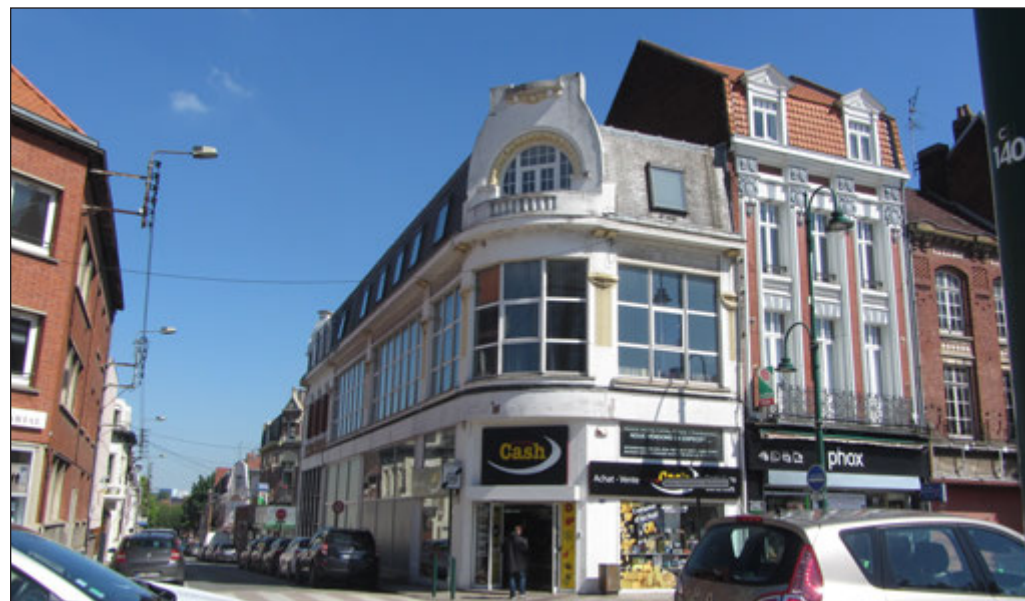
Photographie de l'édifice. Source : GRAHAL

Immeuble de commerce en angle sur la place Jean Jaurès et la rue Anatole France.

Immeuble de commerce Art Déco élevé d'un rez-de-chaussée, d'un étage carré et d'un étage de comble. Façade de béton enduit percée de larges baies barlongues. Angle arrondi. Décors de pilastres et frises moulurés et peints. Corniche saillante reposant sur appuis moulurés. Pignon débordant richement décoré, cintré et amorti avec balcon sur l'angle. Toiture couverte d'ardoise et percée de fenêtres de toit.

Il s'agira de préserver et de restaurer prioritairement les éléments décrits dans les *Caractéristiques architecturales notables* ci-dessus.

Pour les éléments plus généraux ou plus précis ainsi que pour les modalités d'intervention sur le bâtiment, se référer au *Cahier des recommandations architecturales et paysagères*, fiche A3.

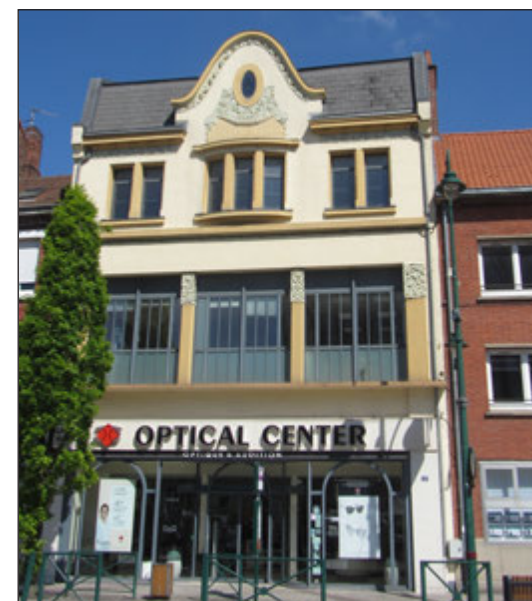
Photographie de l'édifice. Source : GRAHAL

Demeure sur la place Jean Jaurès, située en front d'une parcelle rectangulaire perpendiculaire à la voie.

Demeure à destination commerciale de style Art Déco, élevée d'un rez-de-chaussée, de deux étages carrés et d'un étage de comble. Grandes baies carrées au premier étage. Décors de bandeaux, pilastres et frises moulurés, cannelés et à motifs floraux. Oriel au deuxième étage. Corniche à modillon peinte. Pignon débordant cintré, percé d'un oculus reposant sur un décors de motifs végétaux.

Il s'agira de préserver et de restaurer prioritairement les éléments décrits dans les *Caractéristiques architecturales notables* ci-dessus.

Pour les éléments plus généraux ou plus précis ainsi que pour les modalités d'intervention sur le bâtiment, se référer au *Cahier des recommandations architecturales et paysagères*, fiche A3.
